房屋结构安全论证报告

项目名称：大渡口区秋实花园 63 号 2 单元加装电梯工程对原房屋的
安全影响评估报告

鉴定报告

项目名称: 大渡口区秋实花园63栋2单元增设电梯工程

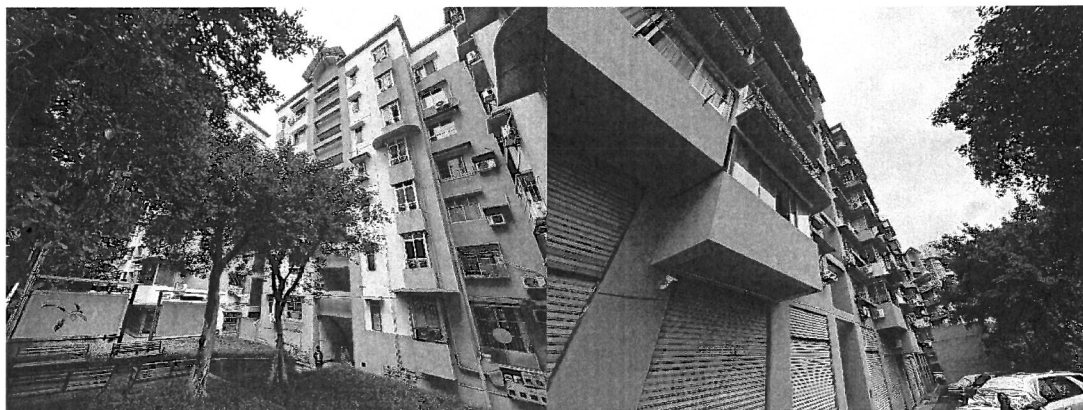
图 1-1 房屋外观现状

(5) 该房屋外观现状参见图 1-1，平面布置示意图详见附录 1。

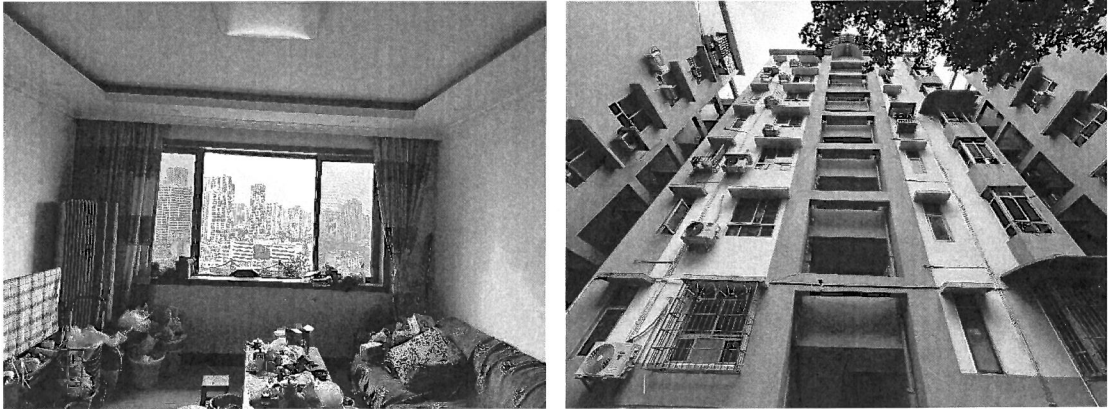
图 5-1 围护系统典型外观照片

围护结构与承重结构连接牢固可靠，外观基本完好，典型照片参见图 5-1。

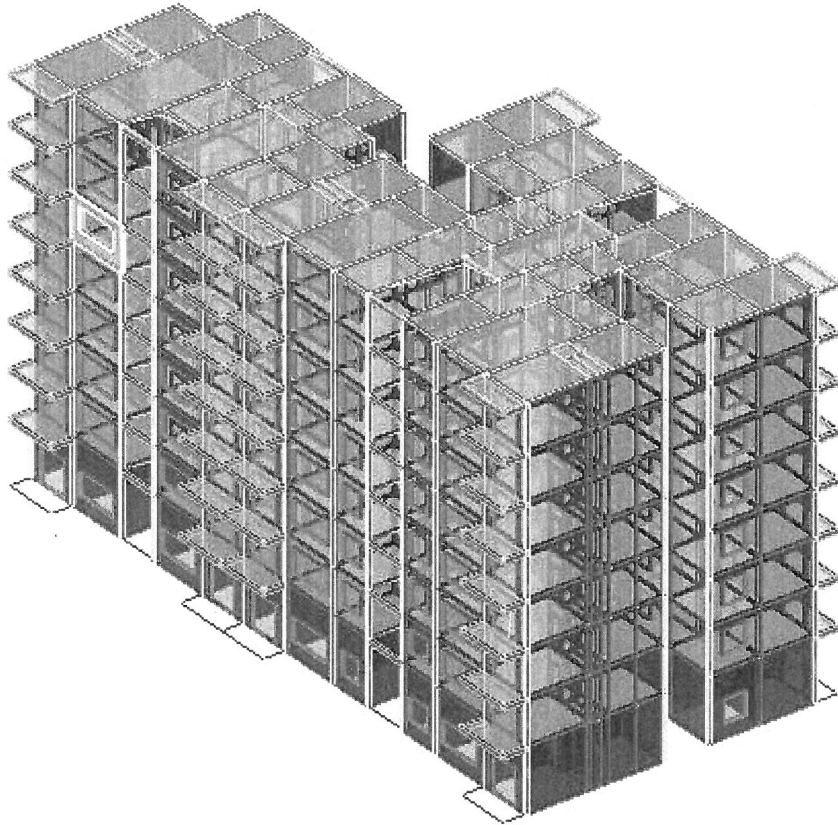
图 6-1 验算模型

根据该房屋现有结构平面布置和检测结果，本公司联合中道诚工程勘察设计有限公司对该房屋主要上部结构构件进行承载力验算，计算结果表明大渡口区秋实花园 63 栋 1、2 单元各层梁钢筋实配面积满足计算要求；各层墙受压承载力均大于 1、高厚比满足规范要求，具体结构验算结果详见中道诚工程勘察设计有限公司出具的《大渡口区秋实花园 63 栋 2 单元增设电梯工程结构分析报告》。
