大渡口区月光小区 37 幢增设电梯项目 结构安全性鉴定报告

项目名称：大渡口区月光小区 37 幢增设电梯项目

报告编号：027 鉴 P4101002500285

鉴定类别：房屋结构安全性鉴定

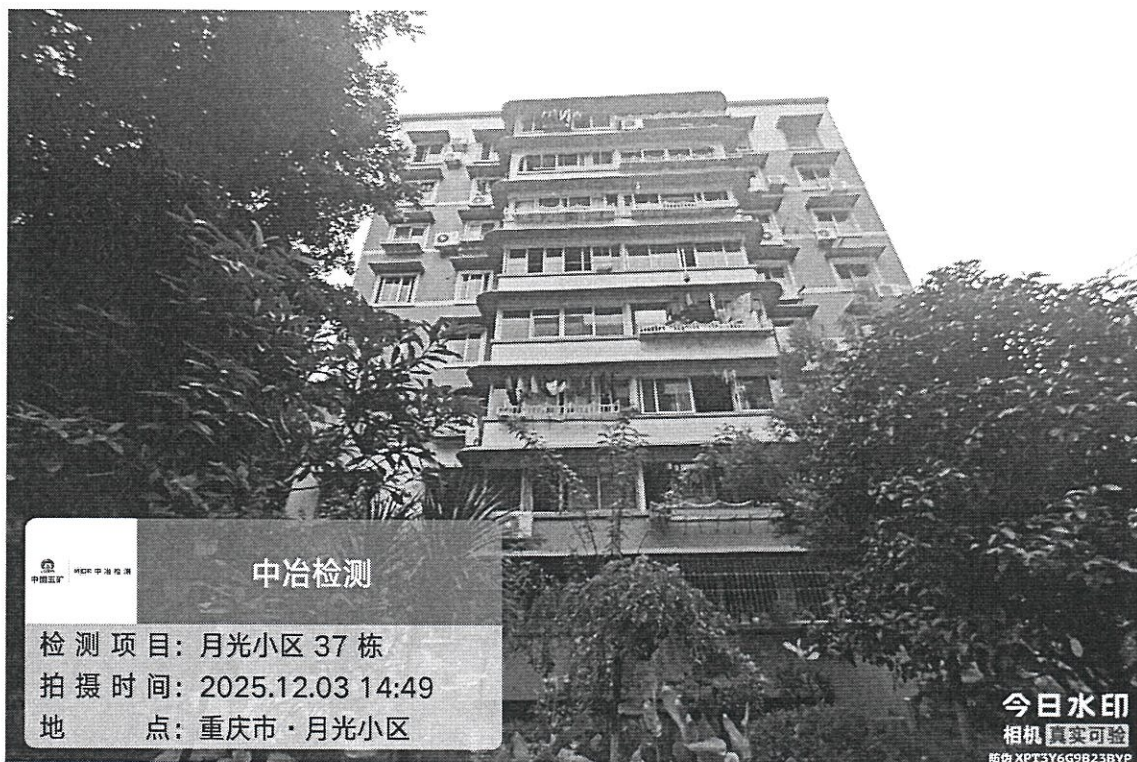
图 1-1：房屋正立面现状

大渡口区月光小区 37 幢增设电梯项目位于重庆市大渡口区文体支路 220 号 37 幢，使用功能为住宅。该房屋为砌体结构，共八层，一层至八层楼板均为钢筋混凝土预制板，一层至八层层高均为 2.8m，总高为：22.4m。房屋承重墙体为烧结普通砖加混合砂浆砌筑，墙厚为 240mm，平面总尺寸为 20.1m×22.6m，总建筑面积为 2638.8m²（实际建筑面积以有关职能部门测量或产权登记为准），基础为条形基础。

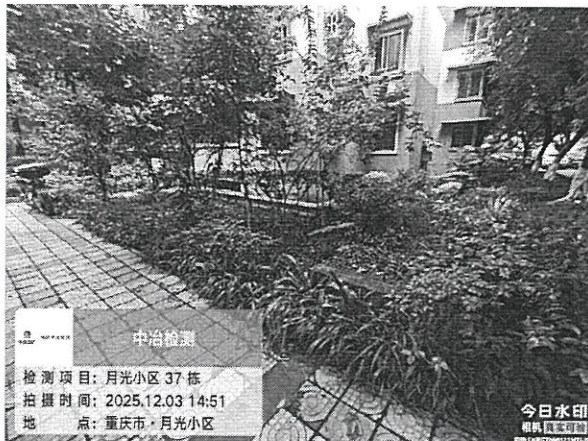
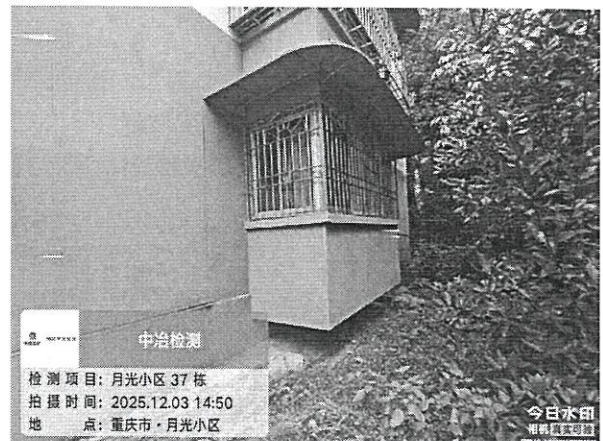
检测人员对房屋周边场地进行踏勘可知：房屋未处于缓坡地段，未发现开裂、变形等不良现象。房屋周边无危及场地稳定的开挖回填，未处于易滑坡地段，场地表面未出现地面下陷、地表开裂及地基滑移等不良现象，场地现状基本稳定。

根据委托方介绍及现场调查可知：房屋采用条形基础，墙顶部与板底接触部位无下沉、脱开等位移现象，竖向承重构件和水平向构件连接节点工作无明显转动、开裂等异常现象；未发现因地基基础不均匀沉降导致的上部结构开裂、倾斜等影响结构性能的现象，地基基础工作基本正常。

图 4-1：房屋周边场地现状

图 4-2：房屋周边场地现状

依据《民用建筑可靠性鉴定标准》（GB 50292-2015）7.2.3 条，该房屋地基基础的安全性等级按上部结构反应的检查结果评定为 B_u 级。

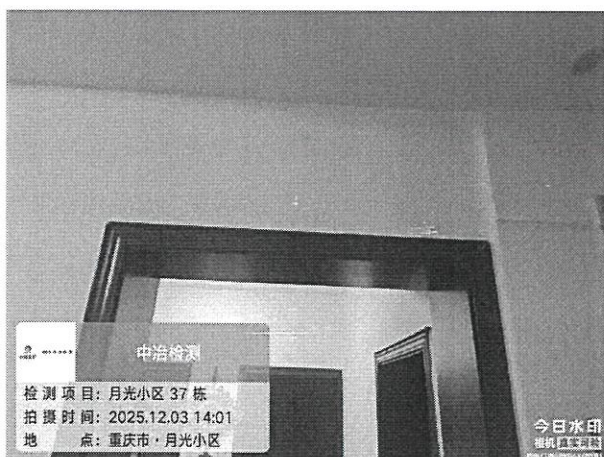
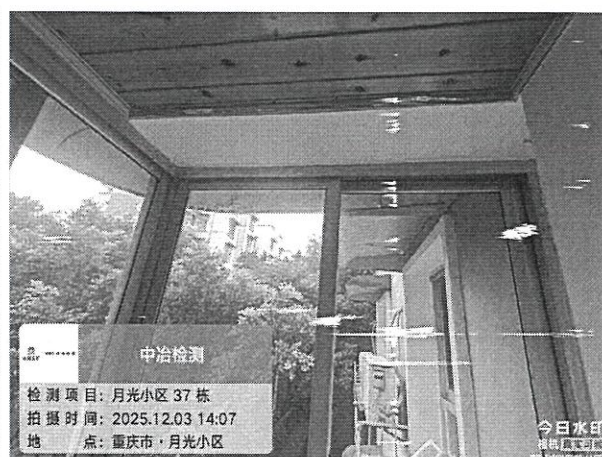
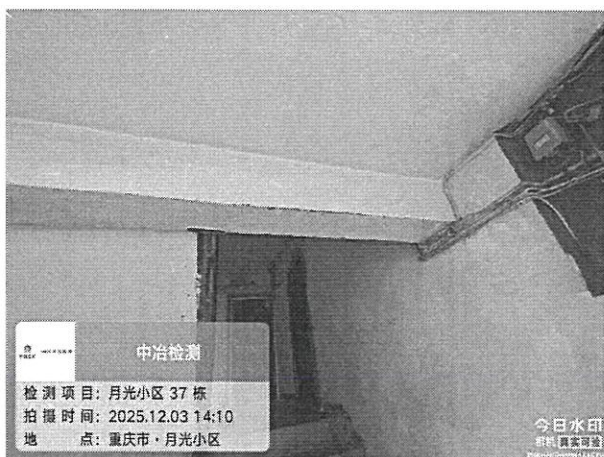
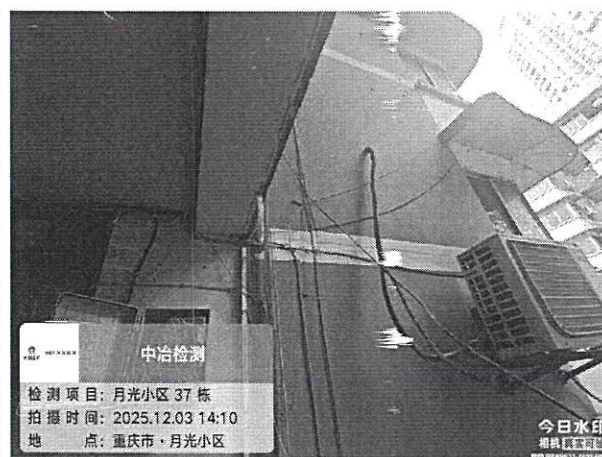
对该房屋进行仔细检查，该房屋一至八层墙体厚度均为 240mm，砌体筑质量良好。八层 12/D-F、10-12/D 轴墙表面渗水、抹灰脱落，未发现结构构件因受力引起的倾斜、裂缝、变形过大等不良现象。

图 4-3：构件外观质量良好

图 4-4：构件外观质量良好

图 4-5：构件外观质量良好

图 4-6：构件外观质量良好

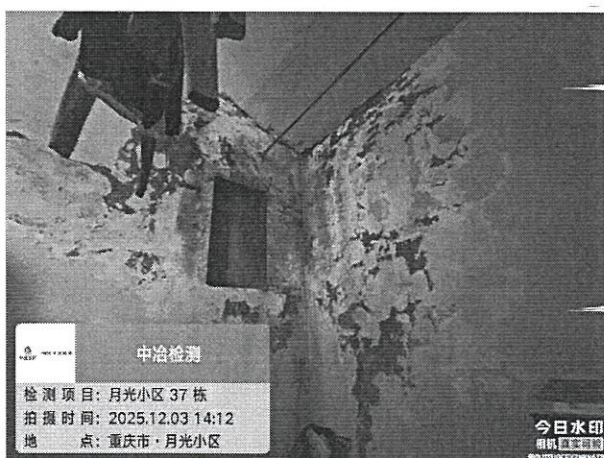
图 4-7：八层 12/D-F、10-12/D 轴墙表面渗水，抹灰脱落

(5) 房屋使用期间，应定期维护检查；若发现变形、裂缝和位移等不适于继续承载的损坏，应立即采取安全措施处理并及时向相关部门报告。

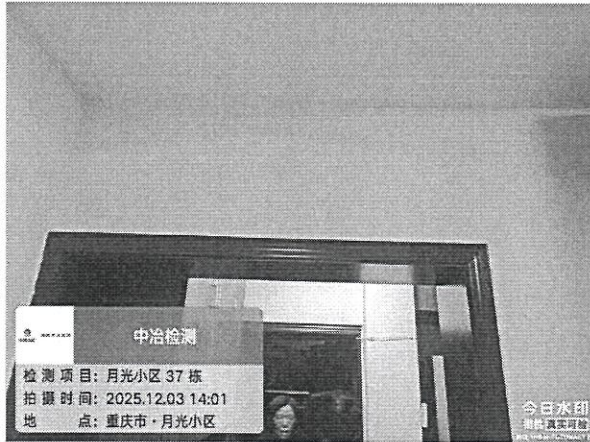
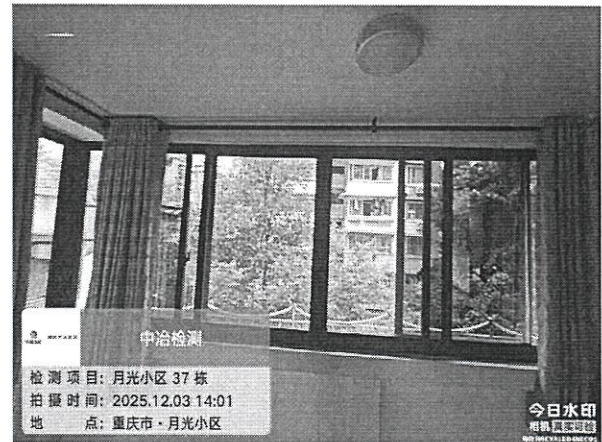
经现场检查，栏杆、门窗洞口过梁良好。未发现不适于继续承载的损伤，形变过大等不良现象。

图 4-9：门窗洞口过梁外观良好

图 4-10：门窗洞口外观良好

该房屋围护结构主要为门窗洞口过梁、栏杆。该建筑物门窗洞口过梁及栏杆无明显开裂、变形，围护结构外观基本完好，表明围护系统的承重部分尚处于正常工作状态，基本符合国家现行标准规定。依据《民用建筑可靠性鉴定标准》（GB 50292-2015）7.4 节，评定该房屋围护系统的承重部分安全性等级为 B_u 级。

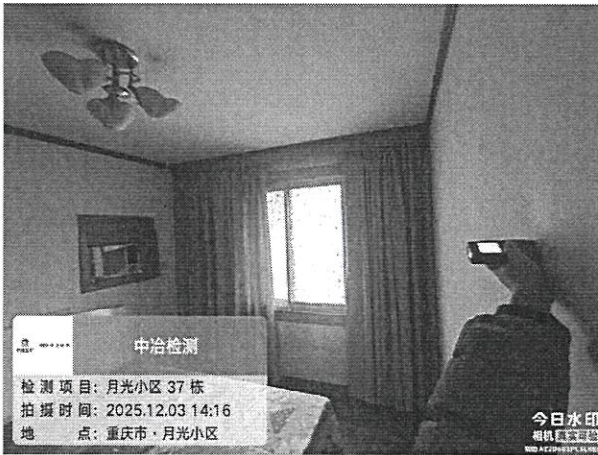
附图 01-3: 轴距检测

依据现场实际情况，检测人员采用激光测距仪测量轴线间距，检测结果详见下表。

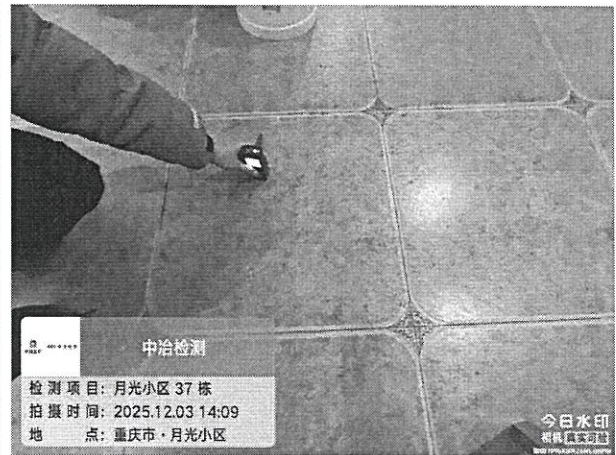
附图 01-4: 层高检测

依据现场实际情况，我公司检测人员采用激光测距仪测量楼层净高，采用楼板测厚仪测量楼板厚度，层高及板厚检测结果详见下表。

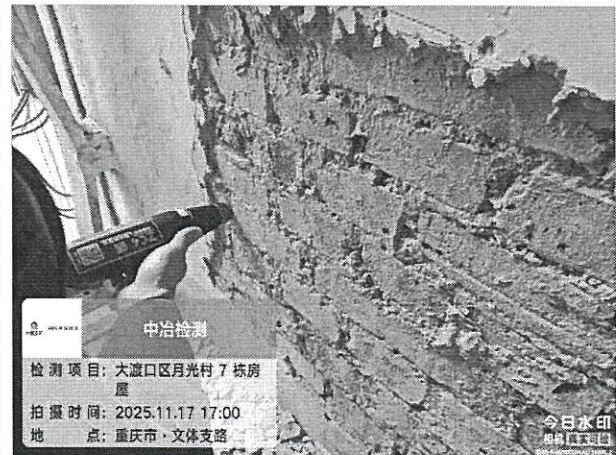
附图 01-6: 砌体强度检测

50315-2011），采用砖回弹仪对房屋烧结砖强度进行检测，将该房屋 1-3 层作为一个检测单元，4-8 层作为一个检测单元，每个检测单元取 10 个测区进行检测，其检测结果详见下表。

由检测结果可知，该房屋 1-3 层墙体烧结砖强度推定等级为 MU15。

由检测结果可知，该房屋 4-8 层墙体烧结砖强度推定等级为 MU10。

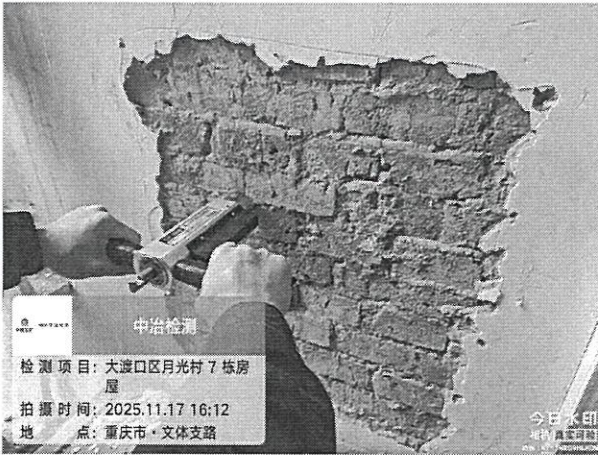
该房屋采用水泥混合砂浆，依据《贯入法检测砌筑砂浆抗压强度技术规程》(JGJ/T 136-2017)，采用贯入式砂浆强度检测仪对房屋砂浆强度进行检测。将该房屋划分为一个检测单元，每个检测单元取 10 个测区进行检测，1-3 层作为一个检测批，4-8 层作为一个检测批，其检测结果详见下表。

由检测结果可知，该房屋 4-8 层砂浆强度推定值为 7.1MPa。

附图 01-5: 贯入深度检测

附图 01-7：砂浆强度检测
