鉴定报告

项目名称: 大渡口区春晖花园5栋2单元增设电梯工程

鉴定类别: 结构安全性

结构安全性鉴定报告

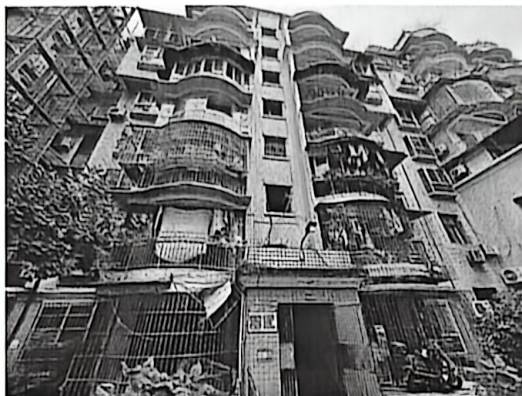
图 1-1 房屋外观现状

(4) 该房屋外观现状参见图 1-1，平面布置示意图详见附件 1。

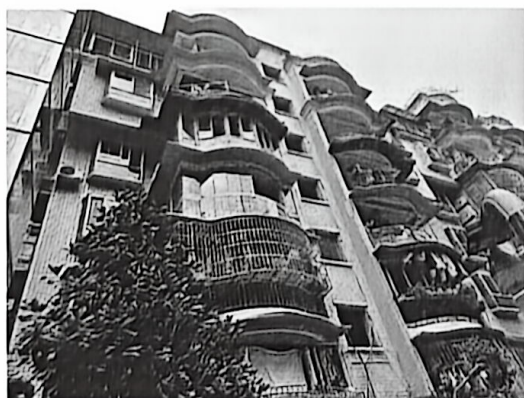
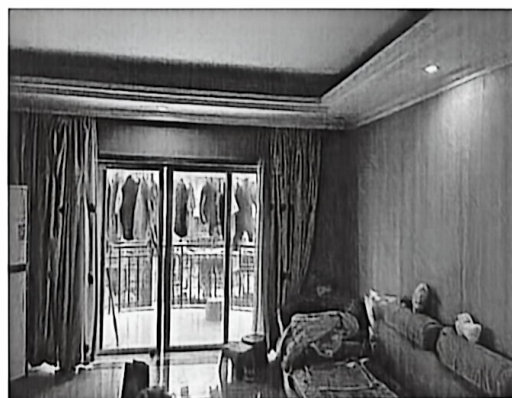
图 5-1 围护系统外观现状

房屋围护结构承重构件主要门窗洞口过梁、屋面等,经现场勘查围护结构与承重结构连接牢固可靠,外观基本完好,围护系统典型外观参见图 5-1。

该房屋的围护系统主要包括门窗洞口过梁、屋面等，围护结构承重部分存在轻微老化、但未发现明显变形，按结构承载功能评定围护系统承重部分子单元的安全性等级为 B_u 级。
